نشریه علمی- پژوهشی جغرافیا و برنامه‌ریزی، سال ۱۸، شماره ۴۷، بهار ۱۳۹۲، صفحات ۱۲۲-۱۰۹

بررسی تغییرات مجرا و فرسایش کناره‌ای در رودخانه گاماسیاب از سال ۱۳۳۴ تا ۱۳۸۹

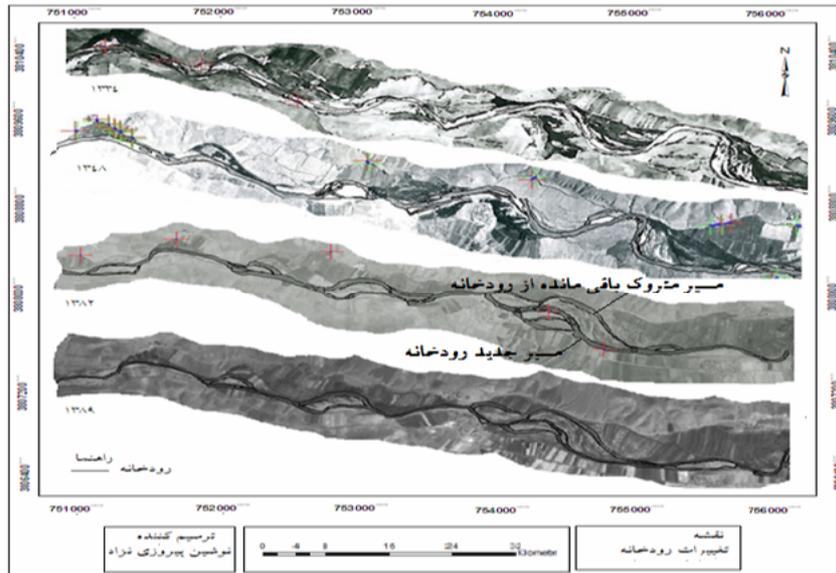
شکل (۸) مسیرهای متفاوت رودخانه از سال ۱۳۳۴ تا ۱۳۸۹ در بازه ۱ و ۲

همانطور که در شکل ۸ دیده می‌شود در سال ۱۳۴۸ ارتفاع موج مئاندر بیشتر از ارتفاع موج مئاندر در سال ۱۳۳۴ است و این خود ناشی از عملکرد فرسایش است که باعث تیزتر شدن قله موج شده است. در سال ۱۳۸۲ جابه‌جایی کمربند مئاندر به سمت جنوب منجر به ایجاد پدیده بریدگی در سمت شمال رودخانه شده است و باعث شده است که مسیر قدیمی رودخانه به شکل متروک باقی بماند و رودخانه مسیر تازه‌ای را بییماید. وقوع این پدیده شرایط را برای ایجاد سطوح فرسایشی فراهم کرده است زیرا رودخانه برای استقرار در مکان جدید بستر خود را فرسایش داده است.

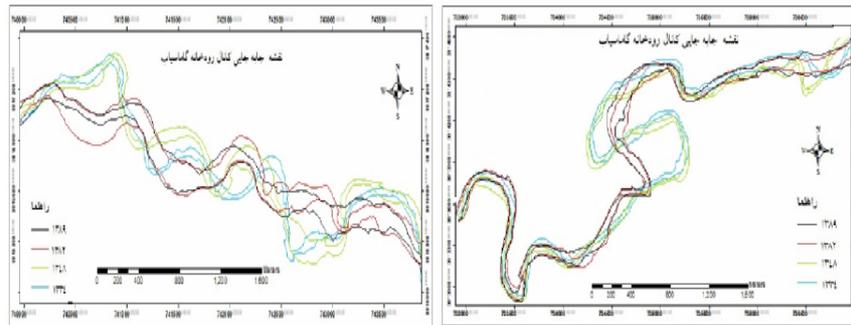
شکل (۱۰) وقوع پدیده بریدگی در بازه ۴ و ۵ شکل (۱۱) وقوع پدیده بریدگی در بازه ۶

منطبق هستند. با مطالعه عکس‌های هوایی و تصاویر ماهواره‌ای و بررسی توالی تغییرات رودخانه معلوم شد که مسیرهایی از رودخانه که در سال ۱۳۳۴ جز مسیر اصلی رودخانه بوده‌اند با جابه‌جایی رودخانه در سال‌های بعد به شکل بریدگی‌ها و کانال‌های متروک باقی مانده‌اند به عبارت دیگر جابه‌جایی رودخانه باعث ایجاد این بریدگی‌ها شده است. شکل‌های (۱۱) و (۱۰) جابه‌جایی مسیر رودخانه را در برخی بازه‌ها نشان می‌دهد.

با توجه به داده‌های استخراج شده بیشترین میزان جابه‌جایی و مهاجرت در طی سال ۱۳۳۴-۱۳۴۸ مربوط به بازه شماره ۱ تا ۶ می‌باشد که بیشترین مقدار جابه‌جایی رودخانه ۳۱۰ متر می‌باشد که در بازه ۴ رخ داده و باعث ایجاد بریدگی در سمت چپ رودخانه شده است.

در طی سال‌های ۱۳۴۸ تا ۱۳۸۲ نیز بیشترین میزان جابه‌جایی و مهاجرت در بازه‌های ۱ تا ۶ بوده است به طوری که بازه شماره ۶ رودخانه ۴۴۳ متر جابه‌جا شده و منجر به ایجاد پدیده بریدگی در سمت چپ رودخانه شده است. در طی سال ۱۳۸۲ تا ۱۳۸۹ میزان جابه‌جایی رودخانه به دلیل فاصله زمانی کم دو دوره مطالعاتی خیلی زیاد نبوده و تغییرات زیادی در مسیر رودخانه ایجاد نشده است. انطباق مسیرهای موجود برای این ۲ دوره مطالعاتی نشان داد میزان تغییرات و حرکت در طی این ۷ سال به طور میانگین در قسمت‌های مختلف رودخانه بین ۱۰ تا ۲۰ متر بوده است.

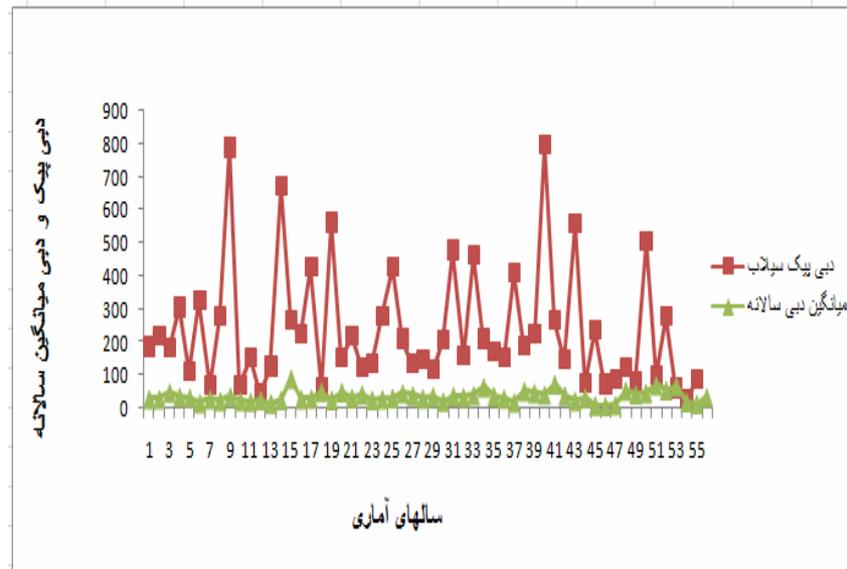
شکل (۱۲) مقادیر دبی حداکثر لحظه‌ای و دبی میانگین ایستگاه پل چهر (پیروزی‌نژاد، ۱۳۹۲)

با توجه به اینکه وقوع پدیده بریدگی، انتقال، جابه‌جایی، چرخش مئاندر رودخانه، دوراسه شدن مئاندر، وقوع اولشن و جابه‌جایی ناگهانی رودخانه مستلزم داشتن دبی زیاد است وقوع دبی‌های پیک لحظه‌ای بالا نسبت به مقدار دبی میانگین باعث شده است که شرایط برای وقوع این پدیده‌ها در طول مسیر رودخانه گاماسیاب به تعداد زیاد فراهم شود. بررسی رودخانه‌های استان مانند رودخانه رازآور، رودخانه مرگ، رودخانه قره‌سوس... و سایر رودخانه‌های دیگر به منظور انتخاب مکان مناسب برای بررسی تغییرات رودخانه‌ای قبل از شروع این تحقیق نشان داد که تنها رودخانه گاماسیاب دارای تغییرات جابه‌جایی کانال به این شدت بوده است و حتی رودخانه رازآور به عنوان یکی از رودخانه‌های دائمی استان در طی ۵۶ سال گذشته هیچ‌گونه تغییر مسیری نداشته است. رودخانه گاماسیاب در بازه‌های بالادست خود دارای الگوی رودخانه‌های با مجاری به هم پیوسته و گیسویی است که از خصوصیات این نوع رودخانه‌ها داشتن مجاری متعدد با عمق کم است. آمار ایستگاه هیدرومتری دوآب در بالادست منطقه مورد مطالعه نشان داد که میانگین دبی این ایستگاه ۲۳ متر مکعب بر ثانیه است که با توجه به شرایط موفولوژیکی منطقه و عمق کم رودخانه شرایط را برای انتقال و جابه‌جایی رودخانه فراهم می‌کند همچنین آمار ایستگاه هیدرومتری پل چهر که در فاصله ۶۵ کیلومتری از محدوده انتخاب شده قرار گرفته است نشان داد که میانگین دبی ۵۶ ساله این ایستگاه ۳۵ متر مکعب بر ثانیه می‌باشد اما مقدار دبی پیک لحظه‌ای سیلاب در سال‌های مختلف دامنه و نوسان بسیار زیادی داشته است به طوری که از ۲۰۰ متر مکعب بر ثانیه تا ۹۰۰ متر مکعب بر ثانیه مقادیر دبی پیک سیلاب متغیر بوده است و از دلایل اصلی جابه‌جایی زیاد رودخانه گاماسیاب نسبت به سایر رودخانه‌های استان داشتن دبی‌های پیک لحظه‌ای متغیر فراوان بوده است. شکل (۱۲) نمودار مقادیر دبی پیک لحظه‌ای و مقادیر دبی میانگین را در ایستگاه پل چهر نشان می‌دهد.

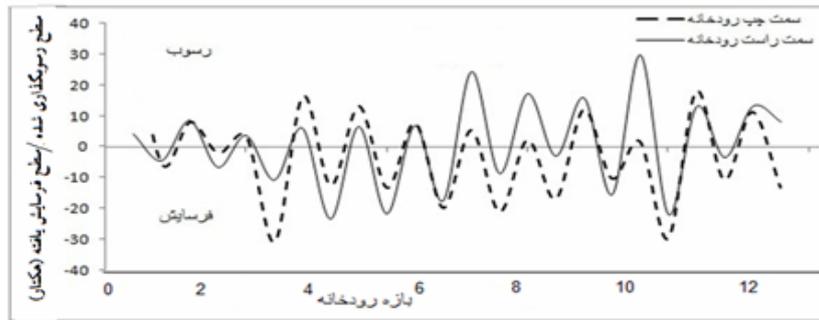
شکل (۱۳) نمودار سطح فرسایش یافته و رسوبگذاری شده از سال ۱۳۳۴-۱۳۴۸

نتایج نشان داد که در طی سال ۱۳۳۴ تا ۱۳۴۸ مقدار سطوح رسوبگذاری شده در کل مسیر رودخانه ۲۵۸/۵ هکتار و میزان سطوح فرسایش یافته ۳۴۷ هکتار بوده است مقدار فرسایش به دلیل جابه‌جایی و انتقال مئاندر رودخانه در این دوره فراوان بوده است. بر اساس پلی‌گون‌های ترسیم شده بیشترین مقدار فرسایش در ساحل چپ رودخانه بوده است که دلیل آن جابه‌جایی رودخانه و انتقال قوس‌های مئاندر به سمت چپ رودخانه است. ایجاد قوس‌های جدید و وقوع اولشن (جابه‌جایی ناگهانی رودخانه) نیز از دلایل افزایش مساحت سطوح فرسایشی است.

بر اساس تفسیر عکس‌های هوایی و ماهواره‌ای در طی سال ۱۳۳۴ تا ۱۳۴۸ قوس‌های جدید بیشتری در سمت چپ ایجاد شده است و رودخانه برای استقرار در بستر جدید و تثبیت شرایط جدید محل استقرار خود را فرسایش داده است و مسیر جدیدی را برای خود انتخاب کرده است به همین دلیل می‌توان گفت رودخانه به سمت چپ متمایل شده است و اراضی جدیدی را در سمت چپ به تصاحب خود درآورده است و از طرف دیگر در سمت راست رودخانه اراضی قدیمی‌تر را که بستر رودخانه بوده است به جا گذاشته است. بازه‌های ۴،۵۶ و ۱۰ رودخانه دارای بیشترین مقدار فرسایش بوده است که در این بازه‌ها در این سال‌ها قوس‌های مئاندر بیشتری ایجاد شده است. شکل (۱۳) وضعیت سطح فرسایش و رسوب را نشان می‌دهد.

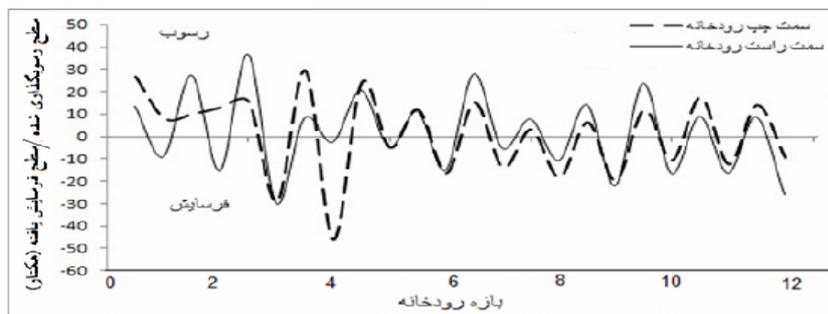
شکل (۱۴) نمودار سطح فرسایش یافته و رسوبگذاری شده از سال ۱۳۴۸-۱۳۸۲

در فاصله سال ۱۳۸۲ تا ۱۳۴۸ میزان سطوح رسوبگذاری شده $۴۰۲/۶$ هکتار و مقدار سطوح فرسایش یافته $۴۱۴/۷$ هکتار در طول رودخانه بوده است. در طی ۳۴ سال گذشته بیشترین مقدار فرسایش در ساحل چپ رودخانه دیده می‌شود. در این دوره نیز مقدار سطوح فرسایشی بیشتر از سطح رسوبگذاری شده می‌باشد و این نکته بیانگر این است که در رودخانه گاماسیاب عملکرد فرسایش بیشتر از رسوبگذاری است که دلیل آن را می‌توان جابه‌جایی رودخانه و وقوع اولشن دانست. بازه‌های ۵، ۴، ۶، ۷ و ۱۱ بیشترین مقدار فرسایش را داشته‌اند در طی این دوره بازه‌های ۴، ۵، ۶ دچار تغییر الگوی بستر از ماندندی به گیسویی شده‌اند که باعث افزایش عرض بستر و فرسایش کناری شده است. عرض بستر در این بازه‌ها ۳ تا ۴ برابر شده است که از دلایل افزایش سطح فرسایش نسبت به بازه‌های دیگر است. شکل (۱۴) وضعیت سطح فرسایش و رسوب از سال ۱۳۴۸ تا ۱۳۸۲ را نشان می‌دهد.

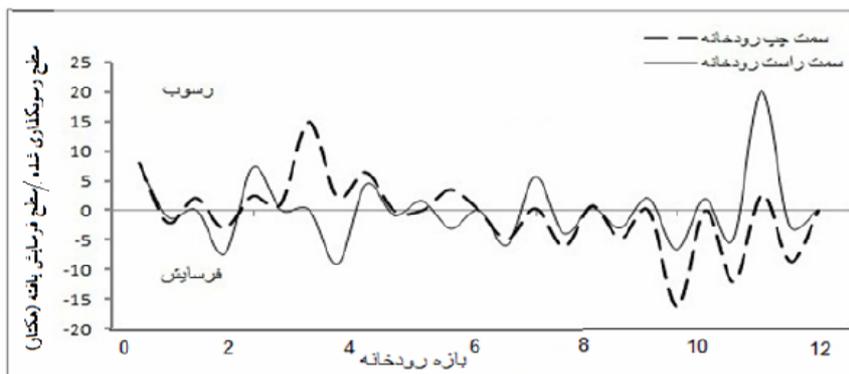
شکل (۱۵) نمودار سطح فرسایش یافته و رسوبگذاری شده از سال ۱۳۸۲-۱۳۸۹

در طی سال‌های ۱۳۸۲ تا ۱۳۸۹ مقدار رسوبگذاری شده ۱۱۲/۹ هکتار و مقدار سطح فرسایش یافته ۱۳۸/۲ هکتار بوده است در طی این زمان نیز مقدار سطح فرسایش یافته بیشتر از مقدار سطح رسوبگذاری شده می‌باشد. بازه‌های ۲، ۴، ۱۰ و ۱۱ بیشترین سطح فرسایش را داشته‌اند که بازه‌های ۲ و ۴ جز بازه‌هایی هستند که دارای الگوی رودخانه‌های با مجاری به هم پیوسته (آنابرنچینگ) و گیسویی هستند. به همین دلیل رودخانه در این بازه‌ها از سطح فرسایشی بیشتری برخوردار بوده است. و بازه‌های ۱۰ و ۱۱ هم دچار فرسایش کناری بیشتری شده‌اند. شکل (۱۵) وضعیت سطح فرسایش و رسوب را از سال ۱۳۸۲ تا ۱۳۸۹ را نشان می‌دهد.

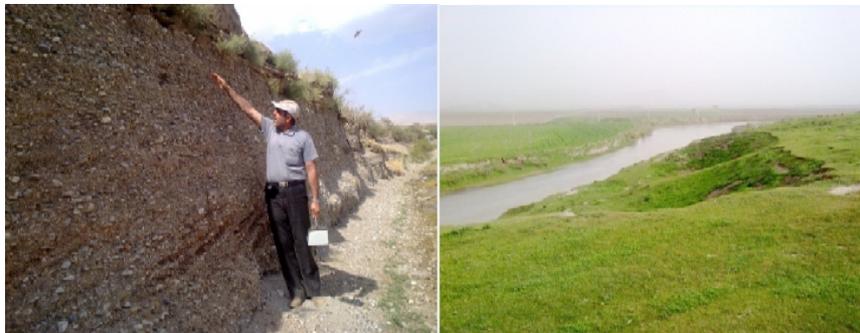
در بازه‌های پایین دست رودخانه، لغزش کناره‌ای رودخانه در جنس زمین‌شناسی سست شرایط را برای ایجاد فرسایش کناره‌ای فراهم کرده است. شکل (۱۷، ۱۶ و ۱۸) فرسایش کناری رودخانه گاماسیاب را نشان می‌دهد.

شکل (۱۷) وقوع لغزش کناری

شکل (۱۶) رسوبات مستعد فرسایش کناری بازه ۵

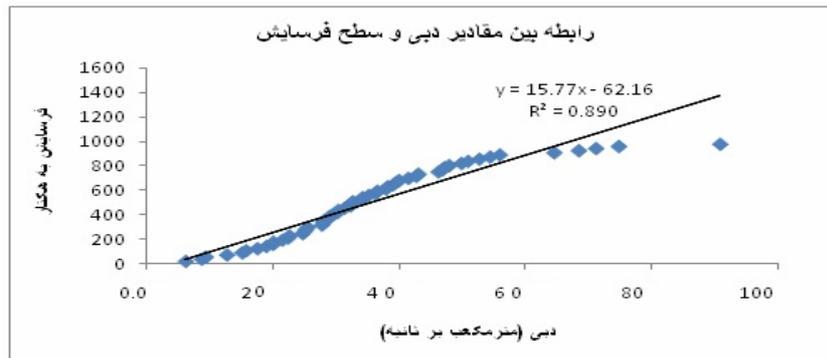
شکل (۱۹) نمودار رابطه سطح فرسایش یافته با مقدار دبی

در محدوده رودخانه مورد مطالعه ۱۰ ایستگاه هیدرومتری وجود دارد که شامل ایستگاه‌های آران، دوآب، آبشار، امامزاده برجعلی، پیرسلیمان، میانراهان، خدرآباد، کله‌جوب، حیدرآباد بیستون و پل چهر می‌باشد. از این ۱۰ ایستگاه، ایستگاه دوآب و ایستگاه پل چهر بر روی رودخانه اصلی و ۸ ایستگاه دیگر بر روی شاخه‌های که به رودخانه اصلی الحاق می‌شوند تاسیس شده‌اند. برای بررسی رابطه بین مقادیر دبی و سطوح فرسایشی از مقادیر دبی ایستگاه پل چهر استفاده شده است. مقادیر دبی استفاده شده مقادیر دبی میانگین واقعی منطقه است. با برآورد مقادیر سطوح فرسایش یافته برای دوره‌های مطالعاتی ۱۳۳۴، ۱۳۴۸، ۱۳۸۲ و ۱۳۸۹ بر حسب هکتار در طول مسیر رودخانه و مقادیر دبی میانگین از سال ۱۳۳۴ تا ۱۳۸۹، بین مساحت سطوح فرسایش یافته و مقدار دبی میانگین برحسب مترمکعب بر ثانیه رابطه رگرسیونی برقرار شده است. نمودار ترسیم شده در سطح اعتماد یک درصد معنی‌دار است. شکل (۱۹) رابطه سطح فرسایش یافته با مقدار دبی را نشان می‌دهد. این مسأله نشان می‌دهد که بین مقدار دبی و سطوح فرسایشی رابطه مستقیم وجود دارد یعنی با افزایش مقدار دبی میزان فرسایش افزایش می‌یابد.
